# ‘소 잃고 옹성 고친’ 조선의 실상

## 경기 문화유산을 찾아서

>13< ‘남한산성 남옹성’

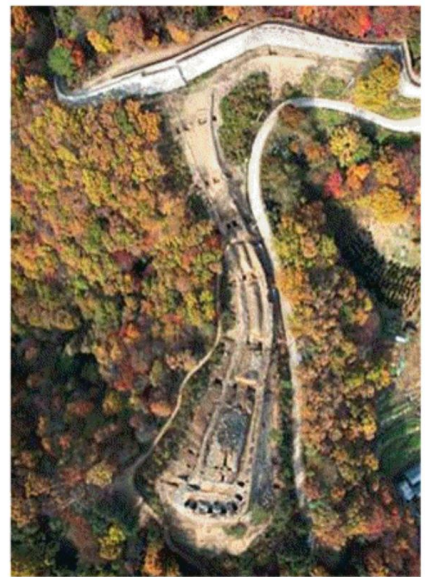
벽에 덧대어 설치한 포루 시설로, 서쪽으로부터 1·2·3옹성을 일정 간격으로 배치했다. 5문에서 9문에 이르는 대포를 설치할 수 있는 포루를 마련하고 양쪽으로 나지막한 성벽, 즉 용도(甬道)를 쌓아서 본성과 연결했다.

1옹성에는 장대를 마련해 수어장대와 교신토록 했고, 2옹성에는 별도의 성루를 만들고 병사들이 수직(守直)할 수 있는 초소도 설치했다. 3옹성은 원래 원형이었던 포루를 개축하면서 방형으로 축조한 흔적이 확인된다. 결국 남한산성의 옹성은 ‘소 잃고 외양간 고치기’식으로 축조됐고, 이후 전투 한 번 치르지 않은 채 지금에 이르고 있다.

남한산성 남옹성 /경기문화재단 제공

남한산성의 옹성들은 본성과 함께 축성된 것이 아니기 때문에, 본성과는 축조방식이 다르다. 구조상으로도 현격한 고도차가 나며 최적의 구조도 아니다. 한마디로 어설피고 불완전하다. 이는 당
