# 승전역사의 성곽, 잘못된 복원 ‘옥에 티’

## 경기 문화유산을 찾아서

>59< 경기도기념물 제69호 안성 죽주산성

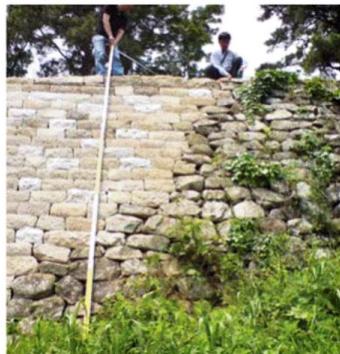
죽주산성의 성벽. 오른쪽이 원래의 성벽이고 왼쪽이 복원한 성벽이다. 복원성벽이 원상에서 크게 벗어나 있음을 알 수 있다.

이렇듯 죽주산성은 한국성곽사의 발달과정을 잘 보여줄 수 있는 유적인데, 학술적 고증에 충실히 않은 복원으로 인하여 문화재적 가치가 떨어진 상태다. 현재 성벽복원은 외성을 제외한 분성과 중성 대부분이 완료된 상태인데, 원래의 모습에서 크게 벗어나 있다. 구체적으로 조선전기까지 성돌의 재질은 가공이 쉬운 편마암을 주로 사용했는데, 죽주산성은 화강암으로 복원되었다. 또 조선후기 까지 성돌은 지표에 노출된 암석들을 잘라서 썼는데 죽주산성의 성돌은 깊은 땅 속에서 채석한 심석(深石)을 사용하여 겉면이 흰색을 띠고 있어서 엣스러움이 없다. 축조방식도 대충 다듬은 할석에 쐐기돌을 끼워가며 쌓은 옛날 방식과는 달리 쐐기돌을 거의 사용하지 않고 벽돌 쌓듯이 차곡차곡 쌓아 올렸다.

육의 장으로는 부족한 점이 있다. 이런 현실은 우리나라 산성 복원의 현실을 단적으로 보여주는 것으로 죽주산성만의 문제는 아니다. 앞으로 우리나라 성벽 복원 시 발굴 등 철저한 고증을 거쳐 원형에 가까운 복원이 이루어지고 그것을 바탕으로 다양한 볼거리와 흥미로운 스토리텔링을 개발하여 역사에 대한 지식을 넓히고 역사인식을 새롭게 했으면 한다. 죽주산성의 외성은 다행히 현재 미복원 상태이다. 향후 제대로 복원이 이루어져 참된 문화자산이 되었으면 한다.
